KEILA KESKLINNA MILJÖÖALA ANALÜÜS

# Keila kesklinna miljööala analüüs

KOOSTAJA OÜ Sfäär Planeeringud  
Registrikood 12459100  
Aadress: Raua 21-14, Tallinn 10124  
Maastikuarhitektid: Maarja Tüür ja Kerttu Kõll

TELLIJA OÜ ENTEC EESTI/ KEILA LINNAVALITSUS

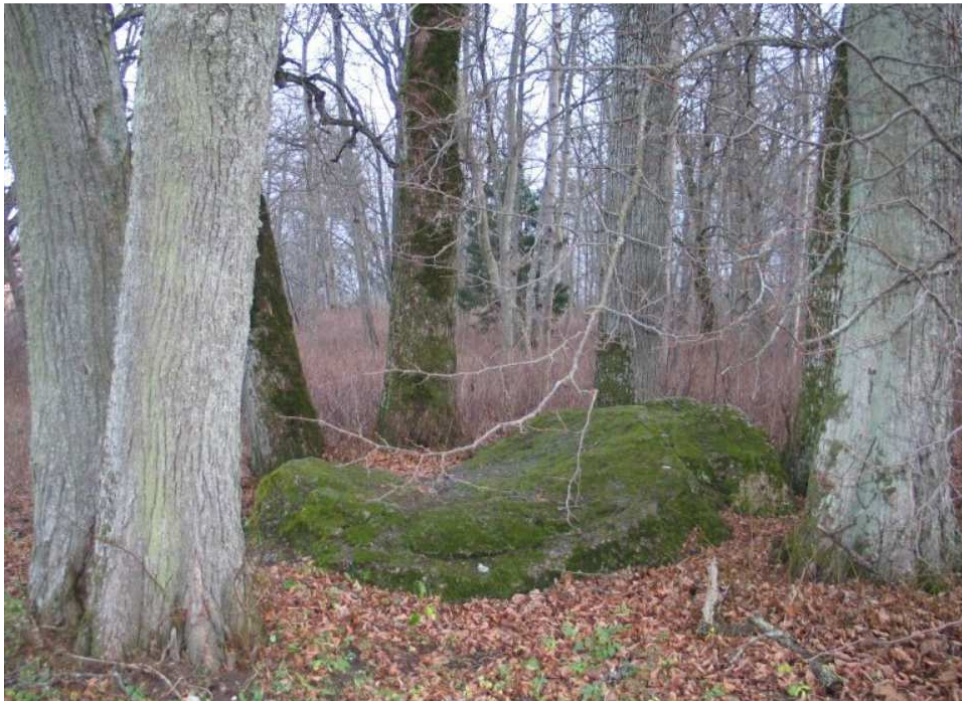
Foto 1. Vaade Orjakivile (kultuurimälestise nr 17882), mis asub Keila jõe saarel, Keila mõisapargi südames. Mõisa endisest peahoonest (praegu Harjumaa muuseum) jääb mälestis 120 m edela poole, muinsuskaitsealuse väikelinnuse väljakaevatud ja konserveeritud varemetest (reg. Nr. 21517) umbes 80 m

kagu poole. Kivi ümber kasvavad ringis pärnad. Tihedamalt on puid põhja ja ida pool (foto allikas: Kultuurimälestiste riiklik register: <https://register.muinas.ee/>).

Muinasaja vanimaks säilinud mälestiseks on Keila Jõepargi territooriumil asuv Orjakivina tuntud kultuskivi (hiljemalt 1. aastatuhandest), millesse on uuristatud lohukesed (vt. Foto 1). 1912. aastal leiti põllu kündmisel Keila jõe lähedusest (tänapäeval raudteeülekäigukoha juures) aardeleid, kuhu kuulusid 9.–10. sajandist pärit pronks- ja hõbemündid.

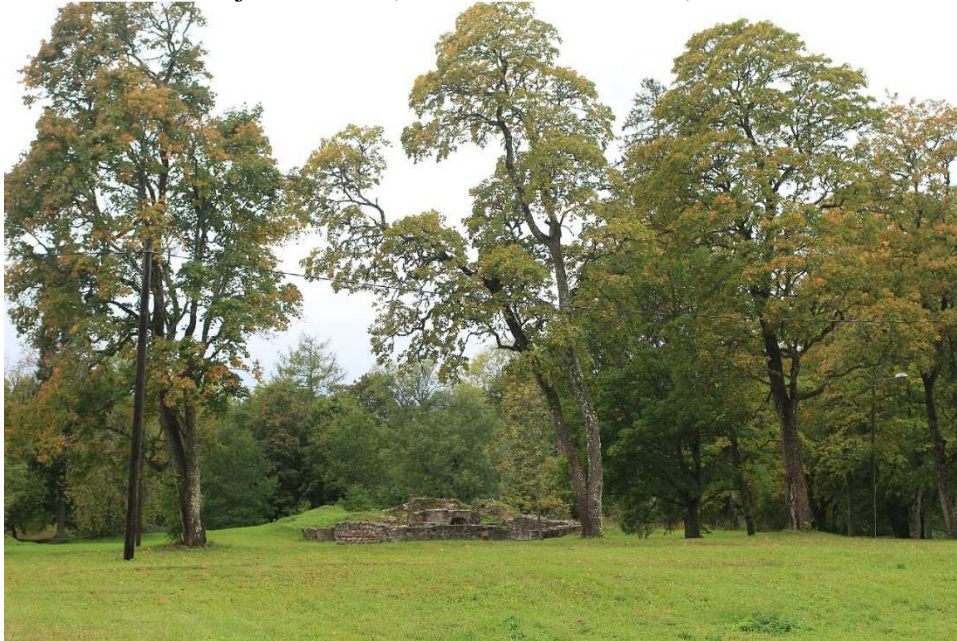
Foto 3. Vaade väikelinnuse e. kastelli varemetele Keila mõisapargis (mälestise reg. Nr. 21517 Keila kindlustatud elamu). Linnusest on säilinud vaid alusmüürikatked. Foto: Maarja Tüür, 2018

*müürifragmente mitmetest kõrvalehitistest (allikas: Kultuurimälestiste riiklik register: <https://register.muinas.ee/>, vt*

Foto 3). Uuringute tulemusel tõestati, et ordulinnus eksisteeris 15.-16. sajandil, kuid hoone intensiivne kasutamine kestis veel hilisemal perioodilgi. Ilmselt kasutati linnust veel 18. sajandi lõpulgi, sest tollases S. Dobermanni koostatud mõisakirjelduses märgitakse uues puust härrastemaja kõrval ka vana kivist elumaja. 19. sajandil oli vana linnus veel kasutusel jääkeldrina (*Lindmaa-Pihlak, 1997*).

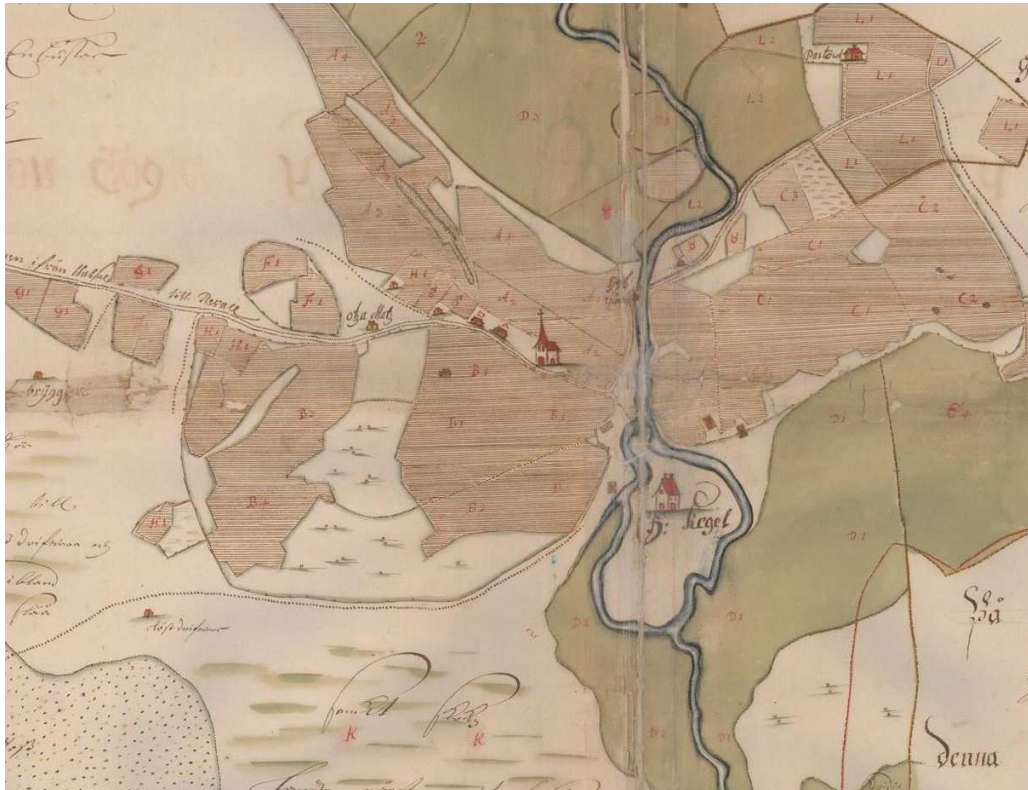
Foto 6. Axel Holmi plaan 1693.(?) aastast. (foto allikas: Rahvusarhiiviv digitaliseeritud kaardikogu: <http://www.ra.ee/kaardid>).

Asula praegu teadaolevalt vanimal, Axel Holmi plaanil 1693. aastast (*Lindmaa-Pihlak, 1997*), lõppes asula praeguse Haapsalu mnt. 4 kohal, kus asus Otsa Mazi talu (Haapsalu mnt. 4 on Silvi Lindmaa-Pihlaku andmetel Haapsalu vanim elamu). Kiriku lähedal oli 2 kõrtsi, Paldiski maantee oli tollal vaid heinamaadeni viiv rada. Tallinna poole tuli sõita Tuula teed mööda veskini ja sealt piki jõge ülepääsuni. Edasi läks tee märke ja möödus kirikumõisast (pastoraadist).

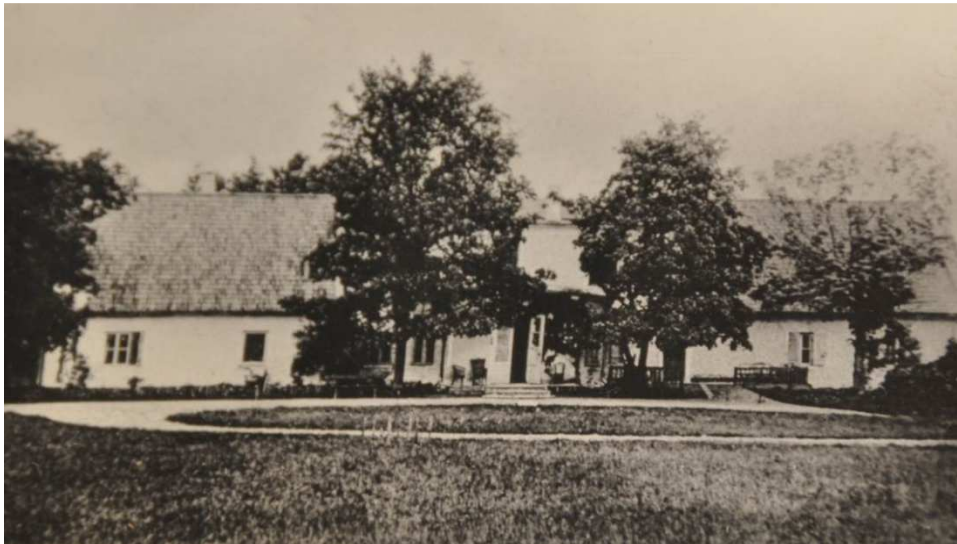
Foto 7. Vaade Keila mõisa peahoonele 19. sajandi lõpul. (foto allikas: Harjumaa Muuseum).

Praegune mõisa peahoone ehitati algselt ilmselt juba 17. sajandil linnusest eemale. Tänapäevani säilinud hoone kehend ehitati arvatavasti mõisnik Carl Reinhold von Koskulli ajal 19. sajandi alguses (1802.a). Hoonet ehitati ümber korduvalt 19. sajandil. Praegune katuselahendus ja täismahus teine korrus on jäljed. Erinevatest ümberehitustest, mis teostati 1905. aasta paiku.

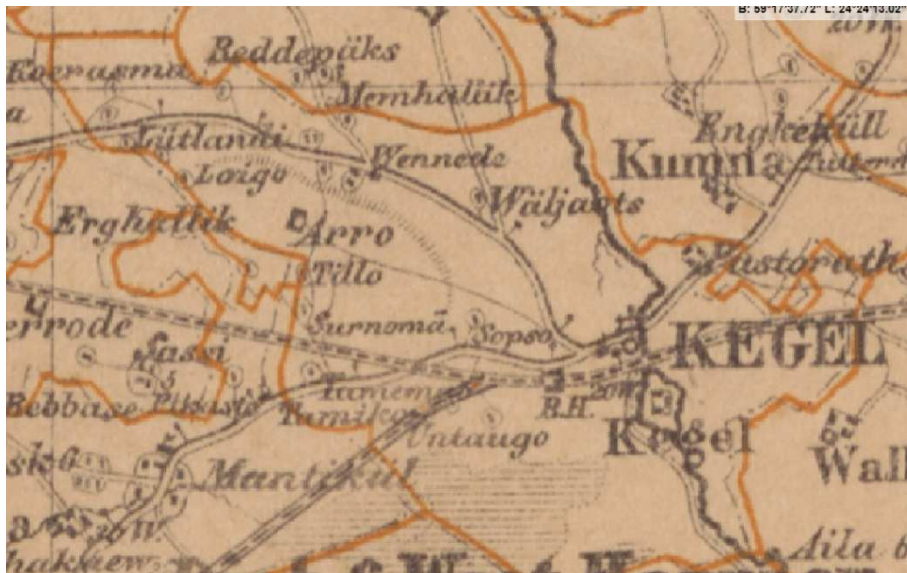
Foto 11. Keilas on siiani säilinud ajaloolised talu- ja kohanimed (nt. Tillu, Aru, Surnumäe, Sopso, Huntaugu). Väljavõte Maa-ameti J.H. Schmidt'i 1884. a ja Carl Gottlieb Rücker'i 1839. a Liivimaa taustakaardist, kus on toodud vanade talukohtade nimed (allikas Maa-ameti ajalooliste kaartide rakendus).

Lähtudes Maa-ameti J.H. Schmidt'i 1884. a ja Carl Gottlieb Rücker'i 1839. a Liivimaa taustakaardist olid tänase Keila idaosa vanad talukohtad koos soode, heinamaade ja metsadega juba 19. sajandi lõpus olemas. Kaardil kajastuvad talukohtade nimed: Aru (Arro), Loigu (Loigo), Tillu (Tillo) Surnumäe, Sopso jt (vt Foto 11). Samad talukohtade nimed on toodud ka Eesti 1936. aasta topograafilisel kaardil.

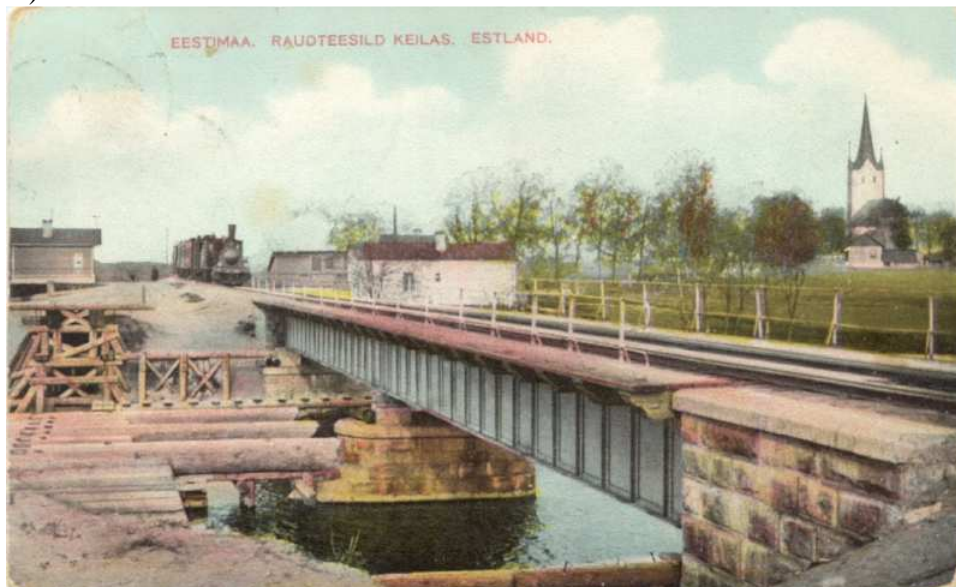
Foto 13. Vaade Keila raudteesillale aastast 1907 (foto allikas: Harjumaa Muuseum AM \_ 4567:45 F 16109)

1903. aastal valmis kahe terasest fermikandjaga raudteesild Haapsalu–Tallinna raudteel üle Keila jõe (Rääsk, 2006). Esialgne sild, mis rajati aastal 1870 koos raudteega, oli tõenäoliselt puidust. Põlise Haapsalu maantee kõrvale tekkis Uus tänav (Gustavson, 1979).

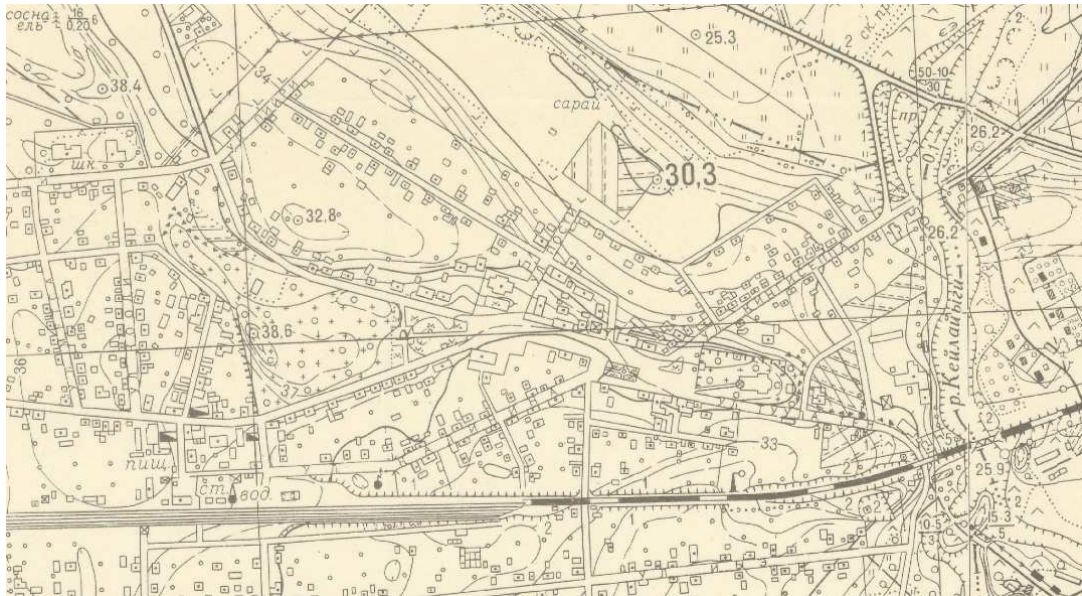
Foto 27. NL topokaart 1961. aastast, Keila keskosa. Paldiski maantee äärsed korterelamud on veel ehitamata, alustatud on Luha tänava ja Põhja tänava hoonestamisega. Allikas: Maa-amet.

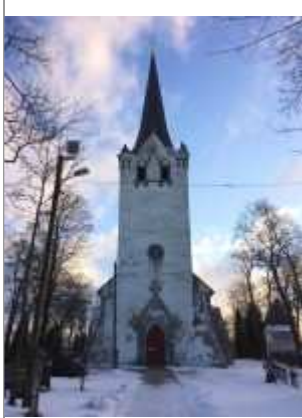
Foto 30. Keila kirik 2018. aastal. Allikas: Kultuurimälestiste riiklik register, foto Dan Lukas.

Esikirik püstitati arvatavasti kohe pärast taanlaste Põhja-Eesti vallutamist 1219 aastal. Tõenäoliselt oli tegemist puust ehitisega. Umbes 1280. aastatel valmis ruumikas ruudule läheneva põhiplaaniga kivist kooriruum, mille praegusest erinevalt sirge idasein ning kilpkartega võlvisüsteem. Kirjeldatud kavatisest on säilinud külgseinad ja nüüdse võidukaare ehitamisest puutumata jäänud lääneseina osad. Algkavatisel pikihoone kas puudus või oli ajutise ehitisena puidust. Nüüdse pikihoone ehitamist alustati 14. sajandi I poole keskpaiku. Et tookordne hoone ka kaitseehitise funktsioone täitis, viitavad riivpalgiga suletav peasissepääs ja selle kohal vertikaalkaitset võimaldav viulutorn. 1452. aastal siirdus Keila kirik Toompea komtuurkonna alla. Kiriku ehitusloos pöörati uus lehekülj ning algas III ehitusperiood, mis kestis 16. sajandi alguseni. Tallinna suurkirikutest lähtuvalt lisati koorile kolmekülgne siseseinas niššidega liigendatud lõpmik ning lääneseina ette massiivtorn. Koor võlviti uuesti ning selle

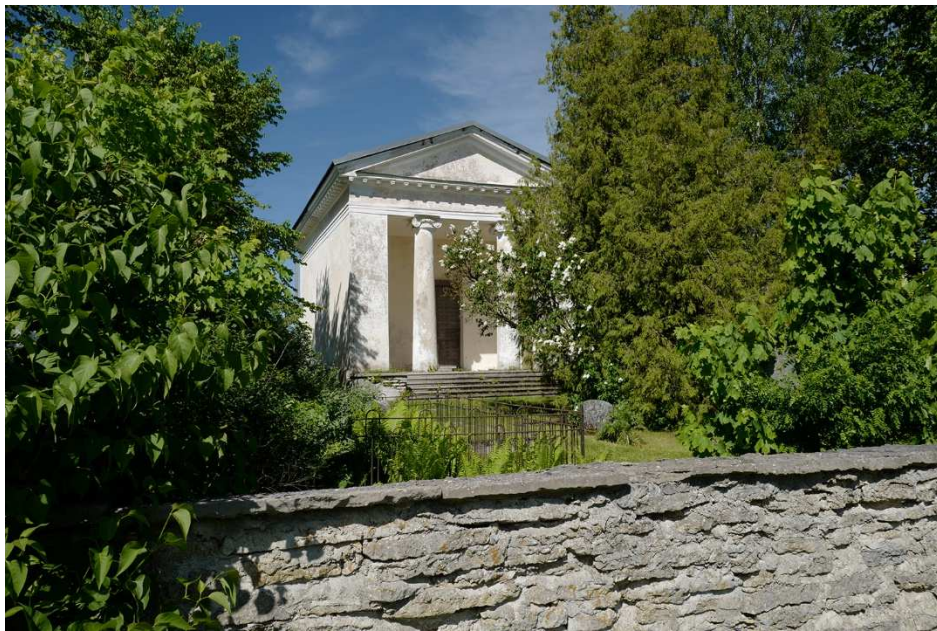
Foto 31. Väana mõisa kabel Keila kirikuaias. Foto: Maarja Tüür, 2019

Keila kirikuaia kabelitest vanim – arhitektuurselt silmapaistev klassitsistlik Väana mõisa kabel – kerkis Keila kirikuaeda kas 18. sajandi lõpul või 19. sajandi alguses (*Kultuurimälestiste riiklik register: <https://register.muinas.ee/>*). 19. sajandi teisel poolel valmisid järelklassitsistlikus laadis Ääsmäe kabel ja neogooti stiilis Ohtu mõisa kabel. 19. sajandil on valminud veel kolm taluarhitektuurist välja kasvanud kabelit – Keila kirikuaia kabelid nr. 3-5.

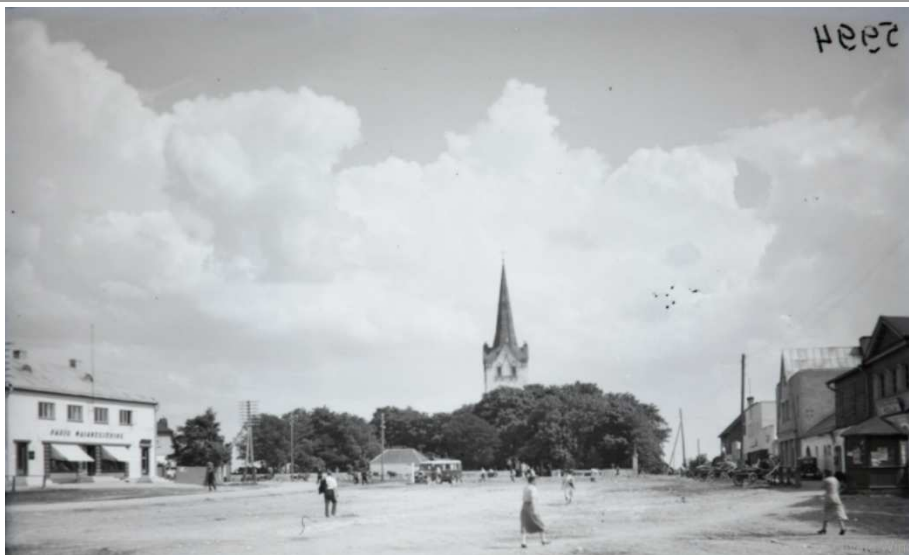
Foto 32. Vaade ida-lääne suunas avatud Keila Kirikuplatsile 1930.-test aastatest (foto allikas: Eesti Ajaloomuuseum AM N 5994).

Kui Haapsalu maantee sai osaliselt munakivisillutise seoses tsaariperekonna troonijuubeliga juba enne esimest maailmasõda, siis Kirikuplatsi korrastamiseni jõuti alles Eesti ajal (*Angerjas, 2013*). Väljak sai kivisillutise ja sillutustöödest üle jäänud muld kanti kirikusisele muruplatsile ja kujundati sellest kolmnurkne haljasala, mille igasse nurka istutati pärn (*Angerjas, 2013*). 1. mail 1938. aastal sai Keila alevist linn ning linnaõiguste andmist tähistati pidulikult Kirikuplatsi kolmnurkse platsi ehk Pärna pargi keskele tamme istutamise, mis on praegugi mälestustahvliga tähistatud (*Angerjas, 2013*). Praegu moodustab suure osa Kirikuplatsist parkla. Kuigi kirikuplatsi serva ehitatud Shoti klubi ei ole arhitektuuriliselt miljöosse kõige sobivam, kannab see järjepidevust – Kirikuplatsi lõunaserv on ajalooliselt alati olnud kõrtside ja võõrastemajadega hoonestatud.

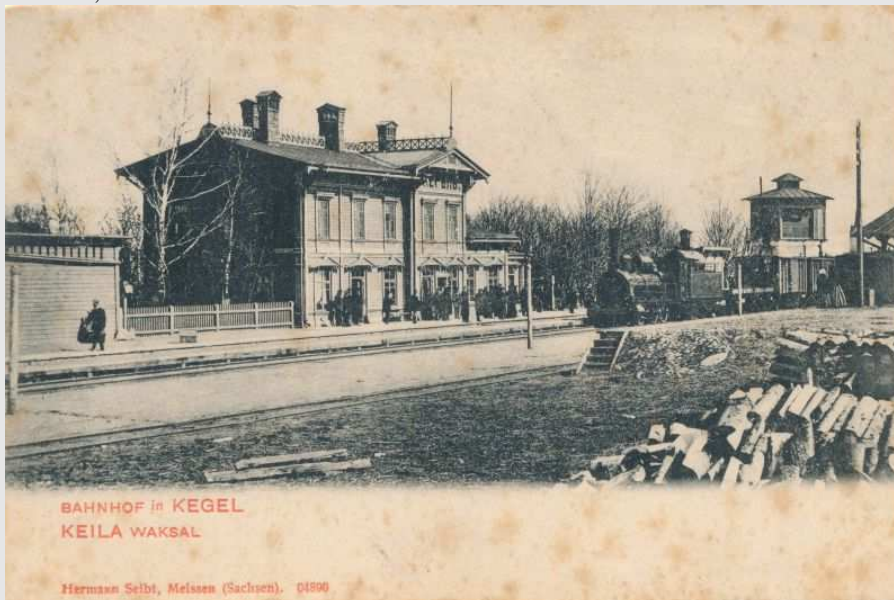
Foto 33. Keila raudteejaam enne I Maailmasõda. HMF124\_6Ff\_1

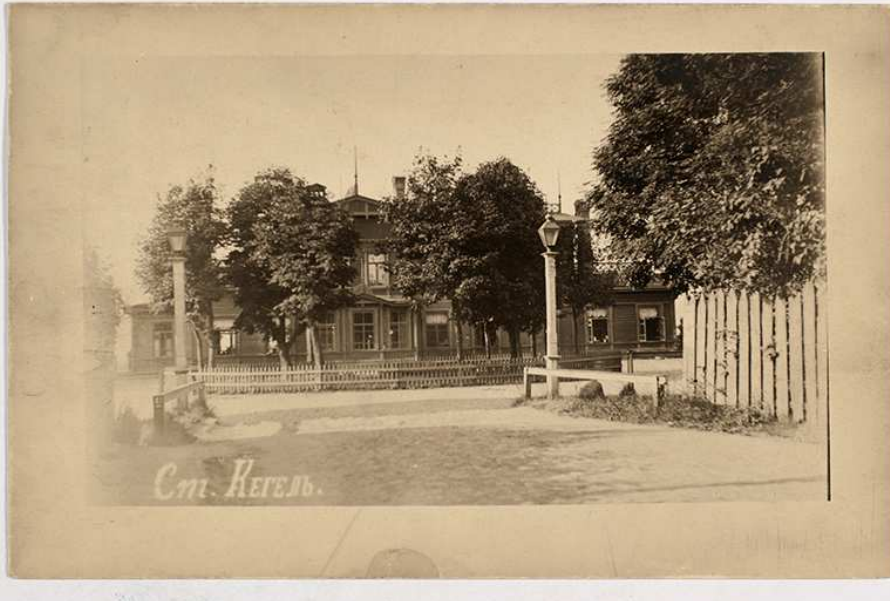
Foto 35. Vaade jaamahoonele. Foto: Gustav Kulp. ERMFk515\_1\_1

Raudteest kahel pool oli alati ette nähtud raudtee-ala. Jaama lähedal tegi see veetorni, kaubaaitade ja raudteetöölise majade näol laiema sisseaste linna poole, mujal kulges ühtlase kitsa ribana. Raudteehoonestusest on Keilas hästi säilinud 1870. aastal ehitatud puidust raudteejaam, mis on tänaseks eeskujuliklt restaureeritud ning kus töötab tihedas kasutuses olev kohvik. Samuti on hästi säilinud jaamast läänes asuv **raudteetöölise elamu (Jaama 1A)** koos abihoonega, mis on ehitatud kas raudteejaamaga samal ajal või pärast seda 19. sajandi viimasel veerandil.

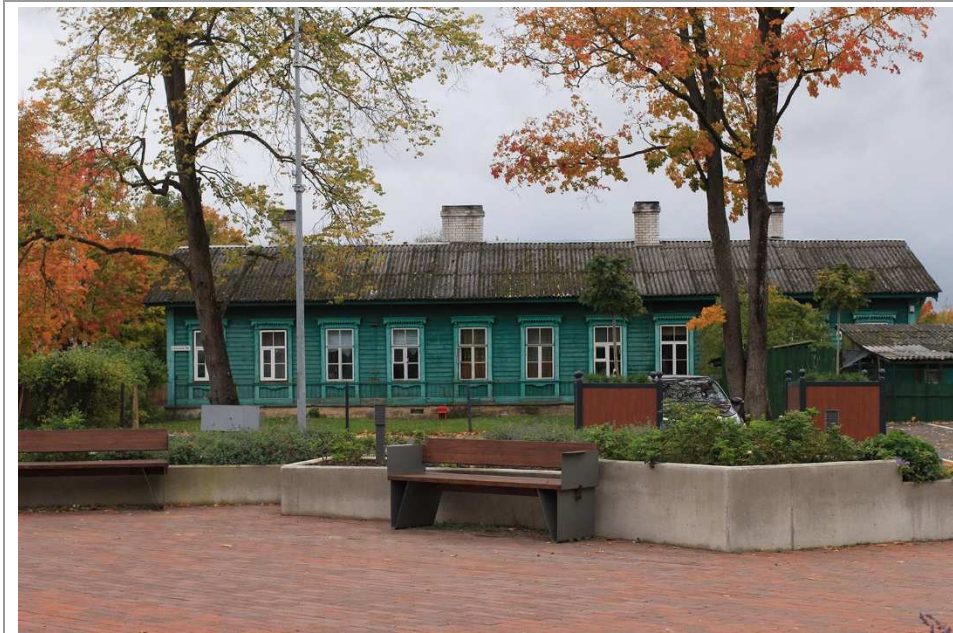
Foto 36. Raudteetöölise elamu Jaama 1A. Foto: Maarja Tüür, 2018

Tegemist on ühekorruselise puidust pika töölistemajaga, mille sissepääsud korterisse asuvad hoone lääneküljel (st. ei vaata raudteejaama väljaku poole). Hoonet kaunistavad korduvad lihtsad puidust dekoratiivsed elemendid – akende saeornamendiga pealdised, varikatuste konsoolid, katuse konsoolid. Akendel on säilinud 19. sajandi iseloomulik 6-osaline raamistus. Katusekatteks on eterniit. Hoones on toimiv korteriühistu. Hoonega harmoneerub tema lääneküljel asuv kuur. Ida pool raudteejaama on säilinud **muldkelder** paekivist sissepääsuga, endine **paekivist saun**, **veetorn** ja **puidust kaubaait** praeguse turu kohal. Kõik need hooned on ehitatud 19. sajandi viimasel veerandil, veetorn on ümber ehitatud 1920. - 1930. aastatel.

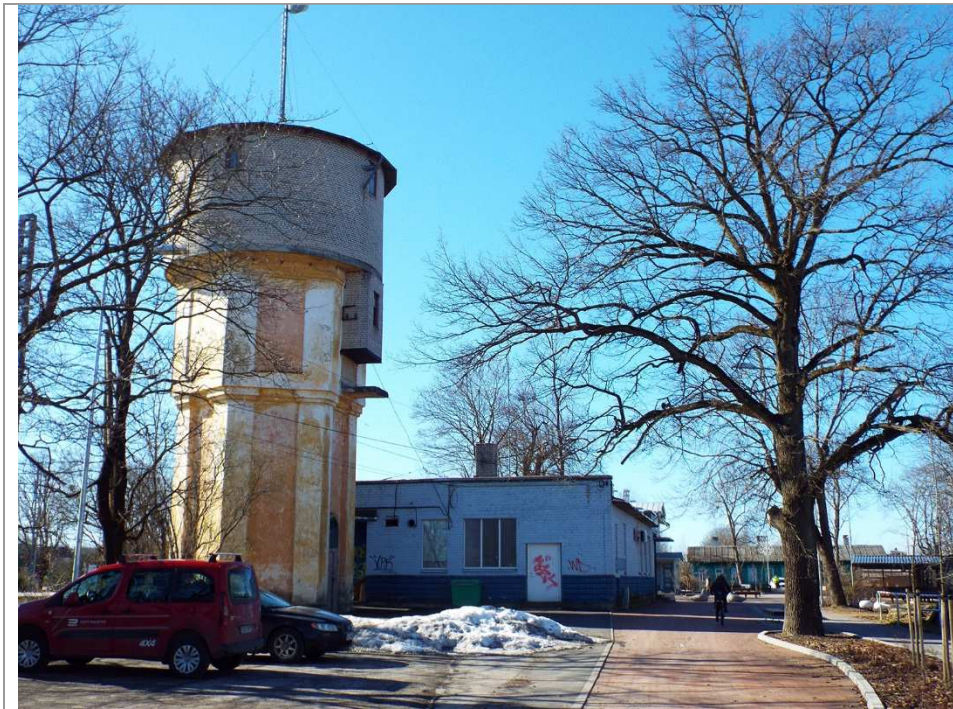
Foto 37. Keila raudteejaama veetorn. Foto: Kerttu Kõll, 2019

Saunahoone on 2019. aasta seisuga korrastatud, veetorn, kelder ja kaubaait ootavad korrastamist. Jaama ja töölistemaja puitdekoori kaunistusvõtteid on jälgitud paljude Keila 19. sajandi lõpu hoonete juures. Tolleaegsetes raudteejaamaga väikelinnades oli tavaline, et jaamahoone sai uute ehituste juures eeskujuks, kusjuures igas linnas jäljendati just selle paiga jaamahoone dekoori.

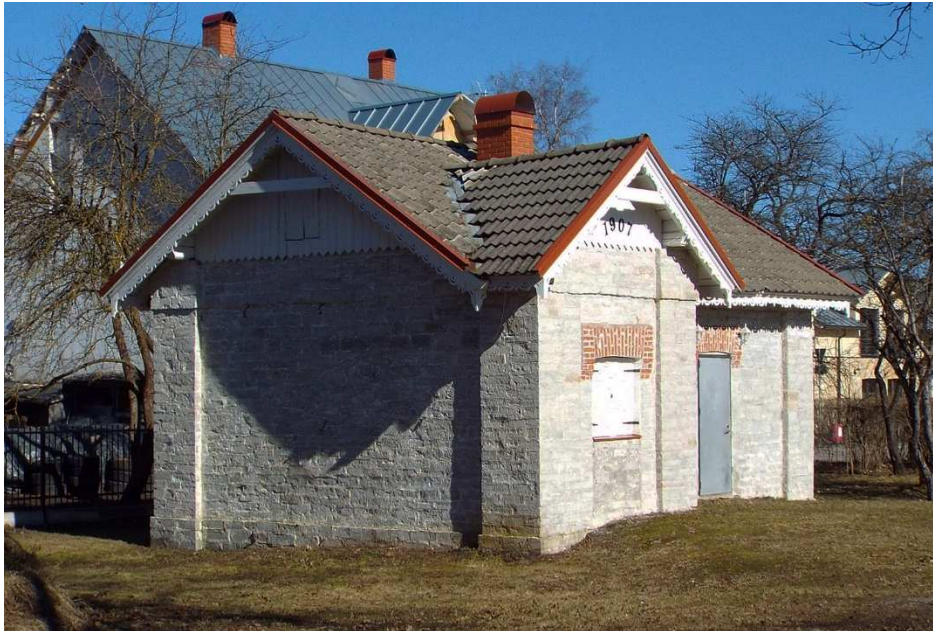
Foto 38. Keila raudteejaama saunahoone. Foto: Kerttu Kõll, 2019

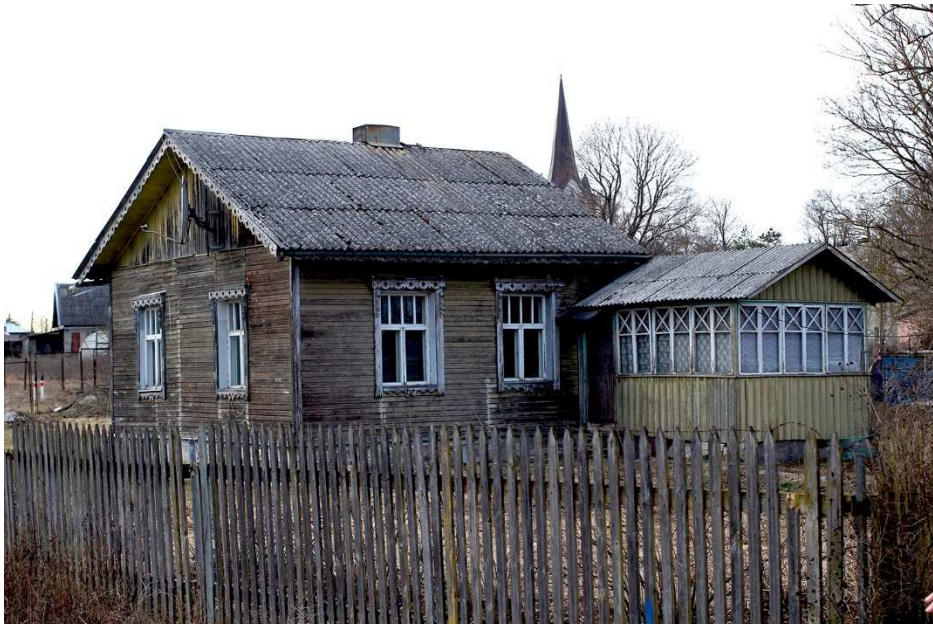
Foto 39. Raudteevahi majake Tuula tee ääres. Veranda on hilisem lisandus. Tähelepanuväärne on hoone vaateline kooslus Keila kirikuga. See on meenutus ajast, mil Tuula tee, vana raudteeülesõidukoht ja kirik omasid Keilas palju suuremat tähtsust kui praegu (Välja, 2008). Foto: Maarja Tüür, 2019

Kunagi paiknesid sellised minimaalsete eluruumidega majakesed iga raudteeülesõidu juures. Tänapäevaks on säilinud vaid üksikud (Välja, 2008). Sarnastest objektidest on praegu riikliku kaitse all ainult üks – Haapsalu raudteejaamavahi elamu <https://register.muinas.ee/public.php?menuID=monument&action=view&id=15417>.

Lähtudes Leele Välja uurimusest (Välja, ) on objektil kõrge arhitektuuriline ja tüpoloogiline väärtus unikaalse objektina, miljöo- ja linnaruumiline väärtus Keila ruumilise ajaloo peegeldajana ning ajalooline väärtus. Hoone moodustab ansambli Tuula tee säilinud munakiviosaga ning ajaloolise raudteeülekäiguga, mis on olemas juba 19. sajandi viimasest veerandis pärit Keila kaardil (vt. foto 25).

Samuti on hoone äärmiselt ohustatud, sellel puudub isegi aadress (seda pole kantud Ehitisregistrisse) ning seda ähvardab sama saatus, kui sadu sarnaseid hooneid, mis asusid raudteele liiga lähedal. Teisel pool raudteed asuv paekivihoone, mis moodustas hoonega ansambli, on tänapäevaks juba lammutatud.

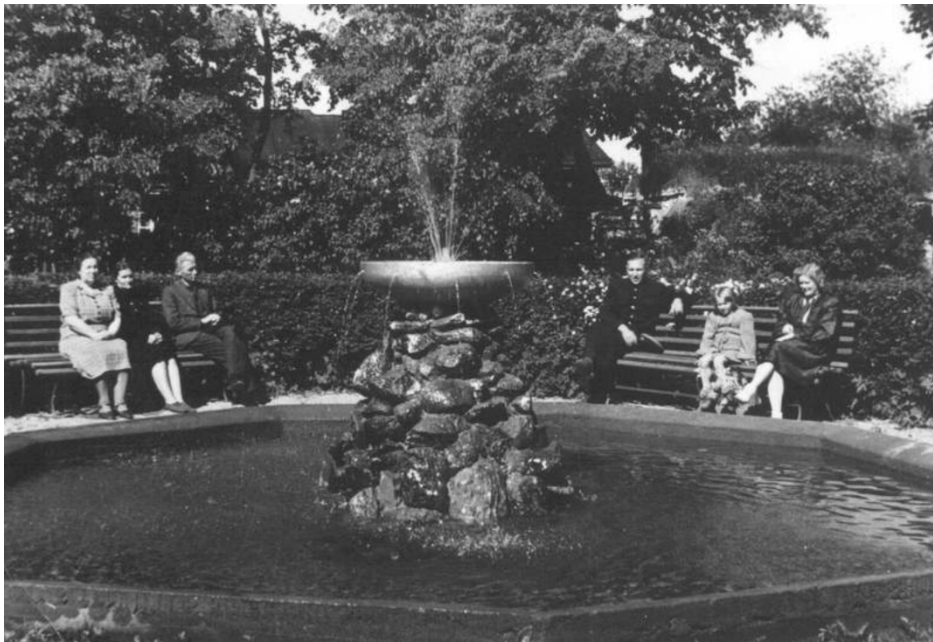
Foto 40. Haljasala ja purskkaev Keila jaama juures\_HMK F2245

Raudteejaama ees asus ringikujuline purskkaevuga haljasala, mis sarnanes mõisate ja 19. sajandi lõpu villade planeeringule – pidulik sissesõit, auring hoone ees, raudteejaamade puhul jaama taga. Võib ette kujutada, kui tähtsalt mõjus tol ajal värske raudteejaam oma abihoonetega – Silvi Lindmaa-Pihlaku arvates isegi kõige olulisema hoonena tolle aja Keilas. Praegusel ajal on Jaama tänava ja raudteejaama omavahelise harmoonilise struktuuri rikkunud Jaama tänav 1 eest puuduv hoone. Edaspidi võiks kaaluda ühe olulise linnamustri taastamiseks selle kinnistu taas täitmist väärikale kohale sobiva hoonega. Tänapäeval ei ole jaamahoone taga enam purskkaevuga haljasala, sinna on tehtud maastikuarhitektuurne lahendus Roadplan OÜ ja Artes Terrae OÜ-lt 2015. aastast.

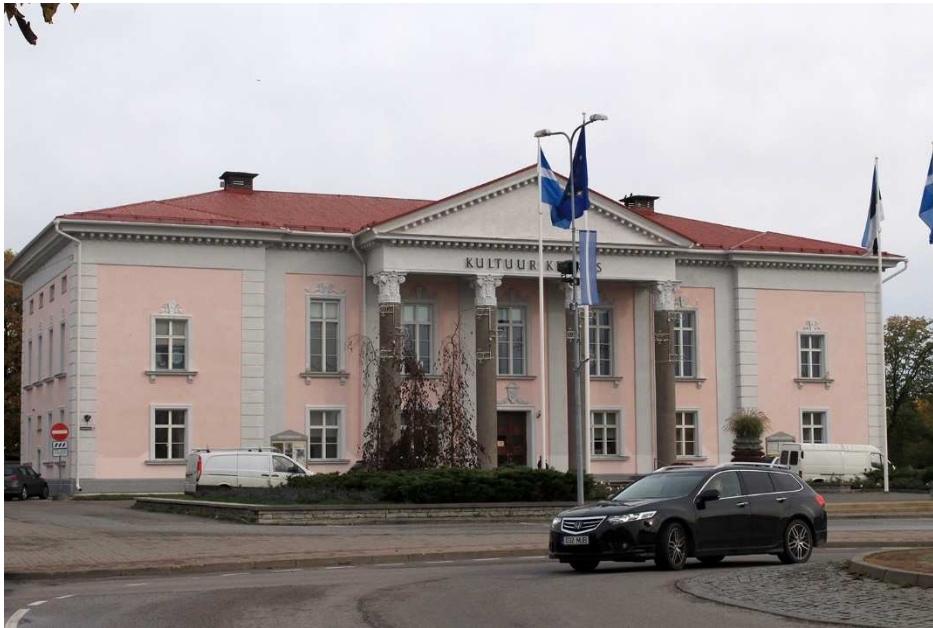
Foto 41. Keila kultuurikeskus 2018. aastal. Foto: Maarja Tüür

Ala arhitektuurse ilmet kujundab ka tänavaruum, mis antud juhul on autokeskne, jalakäijate liikumine on piiratud ning ebamugav, puudub ühendus erinevate rohealade vahel (vt. ka Keila linna rohestruktuuri analüüs, konfliktikohtade analüüs). Arhitektuurselt domineerib Keskväljakul 1956. aastal ehitatud Kultuurimaja. Seda ümbritsev erinevatel aegadel rajatud hoonestus (kaupluse- ja teenindushooned) selle esindusliku hoonega ei harmoneeru. Silmas peab pidama, et 1950. aastatel loodud kultuurimajast, haiglast ja kinost koosnev ansambel oli kompositsiooni seatud koos vastava tänavaruumi ja haljastusega. Tänapäevaks on ümbritsev tänavaruum muutunud ning seetõttu on ka endised ansambli moodustanud hooned omavahelised seosed kaotanud. Küsitav on, kas antud kohas on paslik hakata taastama 1950. aastatele omast linnaruumilist kompositsiooni.

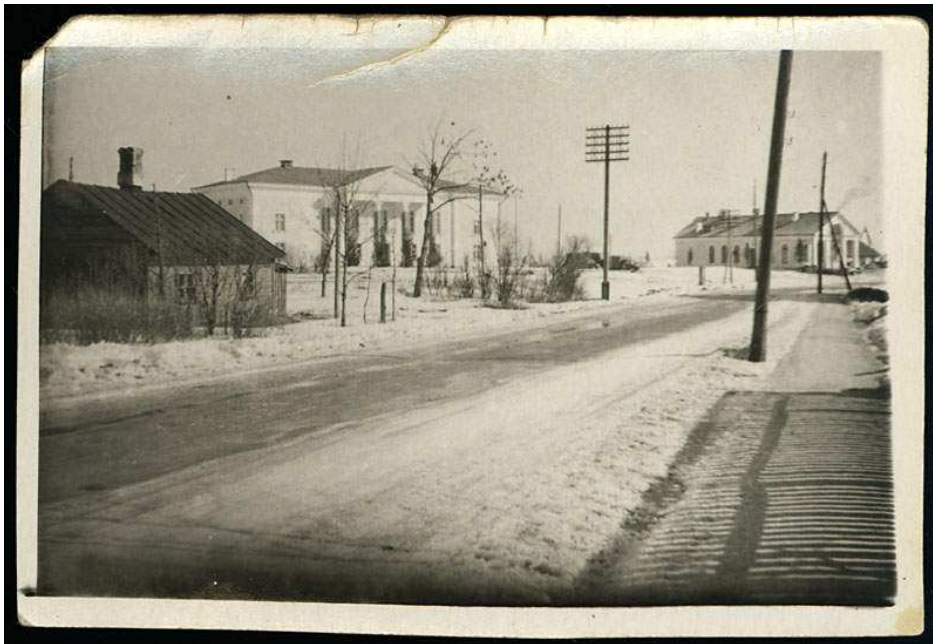
Foto 44. Keskväljak, vaade kultuurimajale Haapsalu maantee poolt, 1956.  
HMK\_F2652\_1

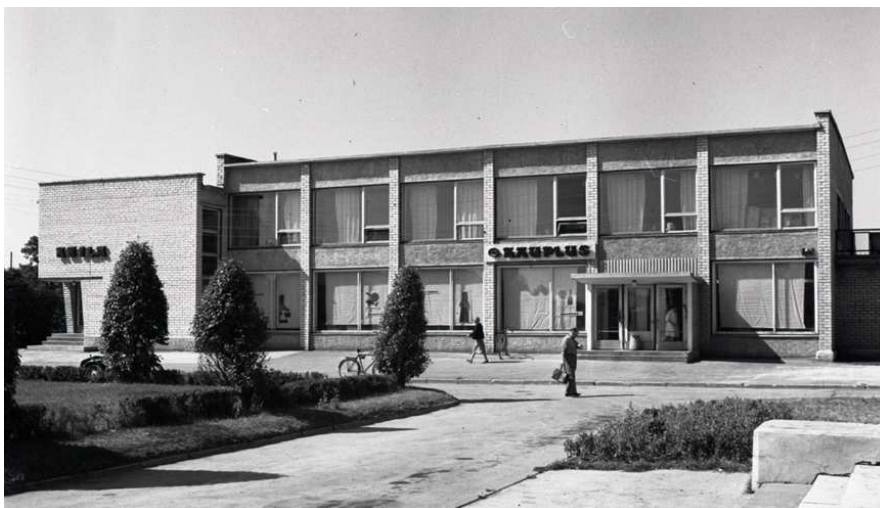
Foto 50. Kauplus „Keila“, tüüpprojekt 56-116, arh Koidu Lassmann, 1966. EAMFk12204\_1

Stalinistlikus neoklassitsistlikus ehitusstiilis on ehitatud ka 1952. aastal kino (praegune Swedbank), millele nõukogude aja lõpus ehitati lisatiivad ning mis praeguseks on tundmatuseni ümber ehitatud. 1966. aastatel kerkis Keskväljaku lääneserva kauplus „Keila“, mis ehitati arhitekt Koidu Lassmanni tüüpprojekti 56-116 järgi. Ka see hoone on oma esialgse ilme kaotanud.

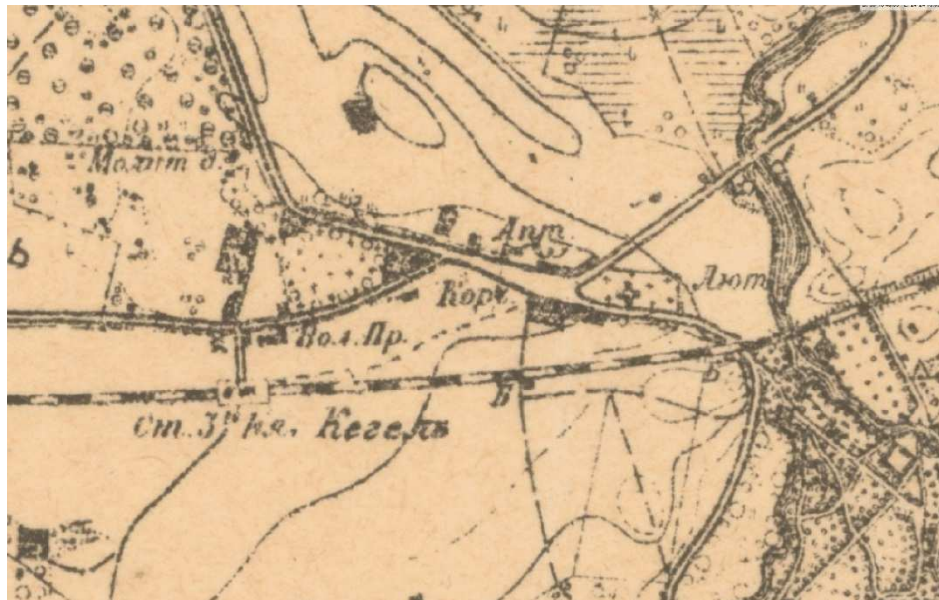
Foto 51. Üheverstane kaart 1899. aastast. Kaardil on selgelt näha Ülesõidu tänava suund. Tallinna maantee äärne hoonestus kujunemisel, Haapsalu maantee ja Jaama tänava ümbruses on üksikud hooned. Kiriku platsil paiknevad peale kõrtsihoone ja esimeste elumajade ka apteek ja postimaja. Allikas: Maa-Amet

Linnapildis on neile maanteedest kujunenud tänavatele omane looklev kulg ning suurem laius. Ainult omaaegne Tallinna maantee on täiesti sirge; ta on rajatud teistest hiljem - XVIII sajandil, kuna varem jõe ületamine toimus Keila mõisa kohal, nüüdse Tuula tee kaudu, mis praegugi moodustab Keskväljaku, endise Raekoja väljaku, loomuliku pikenduse (Varep, 1948). Paralleelselt Haapsalu maanteega on arvatavasti 19. sajandil tekkinud Uus tänav, mis on Tallinna maanteest noorem (Lindmaa-Pihlak, 1997) ning mis ühendas kirikuplatsi raudteejaamaga. See tänav on oluliseks kesklinna jalakäijate liikumissuunaks Keskväljaku ja turu ning raudteejaama vahel. Samuti on oluliseks tänavaks Ohtu tänav raudteejaama ja Haapsalu tee vahel. 19. sajandil on tekkinud ka Ülesõidu tänav, mis on 1899. aasta kaardil näha tugevama joonena, kui Uue tänava suund.

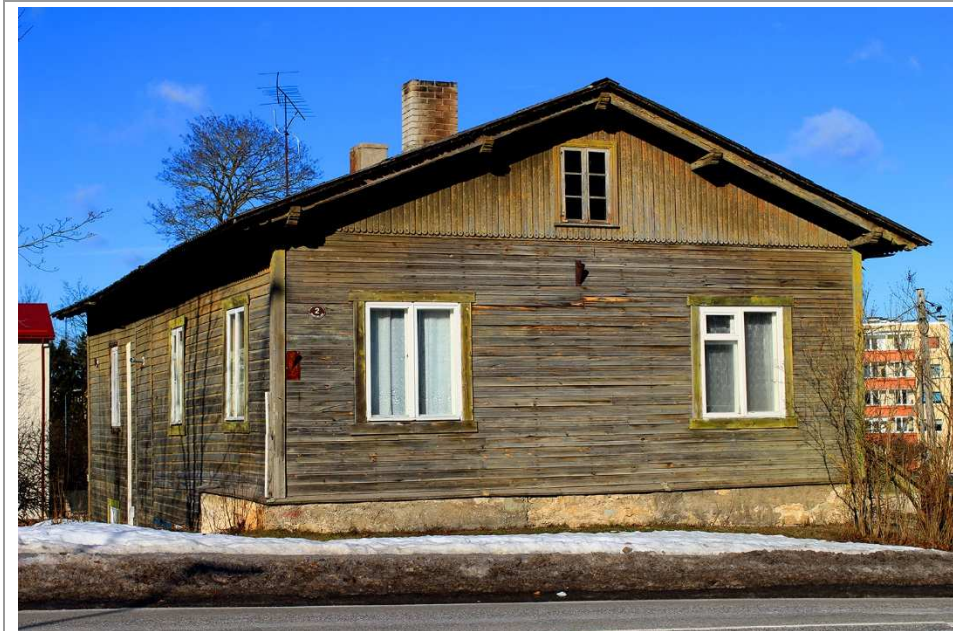
Foto 66. Keskväljak 2. Foto: Maarja Tüür, 2019.

Paekivist soklil paiknev, osalt ühe-, osalt kahekorruseline nõlvale ehitatud hoone. Kui hoone ise võib olla pärit 20. sajandi esimesest veerandist, siis kinnistu on arvatavasti 19. sajandil välja jagatud Tallinna maantee kinnistutest üks esimesi. See võib olla üks vanemaid hooned Tallinna maantee ääres, sest 1899. aasta üheverstasel kaardil (vt. foto. 51) on selles nurgas hoonestus juba olemas. Hoone on oluline linnaruumilise elemendina, mis toob ajaloolise mõõtme Kiriku väljakule – endisele laadaplatsile. On see ju peale kiriku ainus ümberehitamata säilinud hoone kirikuplatsil, mis pärineb ajast enne II MS. Hoone on autentselt säilinud, ilma ümberehitusteta, palju säilinud originaaldetaile, sh. puitdekoor, sarikaotsad. Hoonele tuleb teostada põhjalik inventeerimine ning arhitektuuri-ajalooline õiend. Hoonet ohustab ümberehitamine ning lammutamine kinnistule suurema hoone püstitamise eesmärgil.

**Ehitustingimused:** Lammutamine, ümberehitamine ei ole lubatud. Kinnistu struktuur säilitada. Koostada arhitektuuri-ajalooline õiend. Hoone restaureerida, säilitades maksimaalselt originaalkehandid- ja detaile. Juurdeehituse lisamine tuleb kooskõlastada Keila linnavalitsusega.

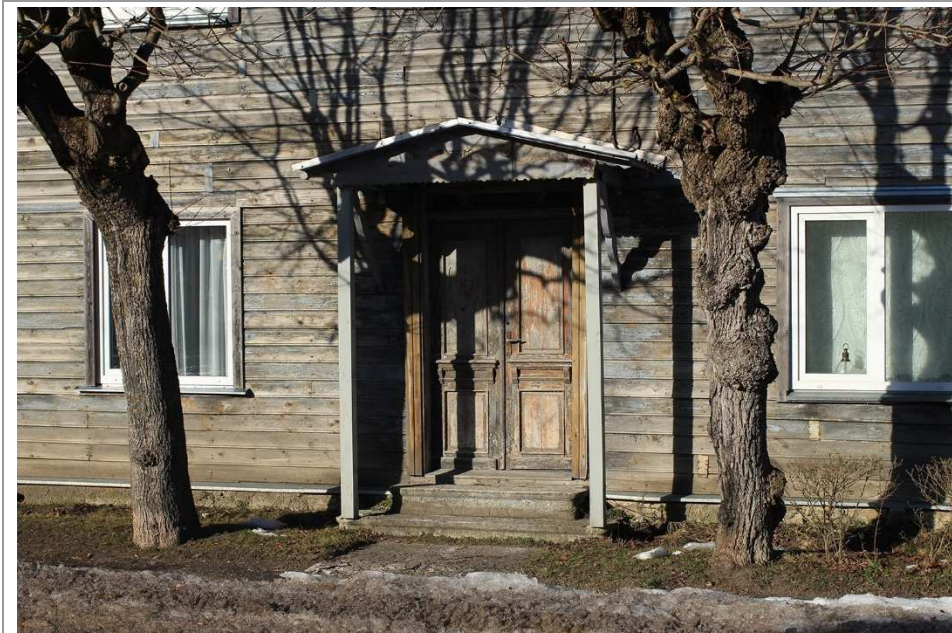
Foto 67. Hoone Tallinna mnt. 15. Tähelepanu väärivad rohked originaaldetailid, sh. paekivist sissepääsu kõnnitee, välistrepp, välisuks ja varikatuse karniis. Varikatuse konsoolid ja tugisambad on taastatud originaaltruult. Foto: Maarja Tüür, 2019

1919. aastast pärit elamu. Keilale tüüpiliselt on hoone väikese tagasiastega, miljööväärtust suurendab hoone ees kasvav kõrghaljastus. Keila kontekstis on tegemist erakordselt hästi ja autentselt säilinud XX sajandi alguse arhitektuuri näitega.

**Ehitustingimused:** Lammutamine, ümberehitamine, pealisehituse lisamine ei ole lubatud. Kinnistu (koos kõrvalhoonetega) inventeerida, koostada arhitektuuri-ajalooline õiend. Hoonet restaureerides säilitada maksimaalselt originaaldetailid. Hoone restaureerimis – ja/või remondiprojekt ja/või juurdeehituse projekt kooskõlastada Keila linnavalitsusega. Hoonetele paigaldada infotahvel. Kinnistu struktuur säilitada.

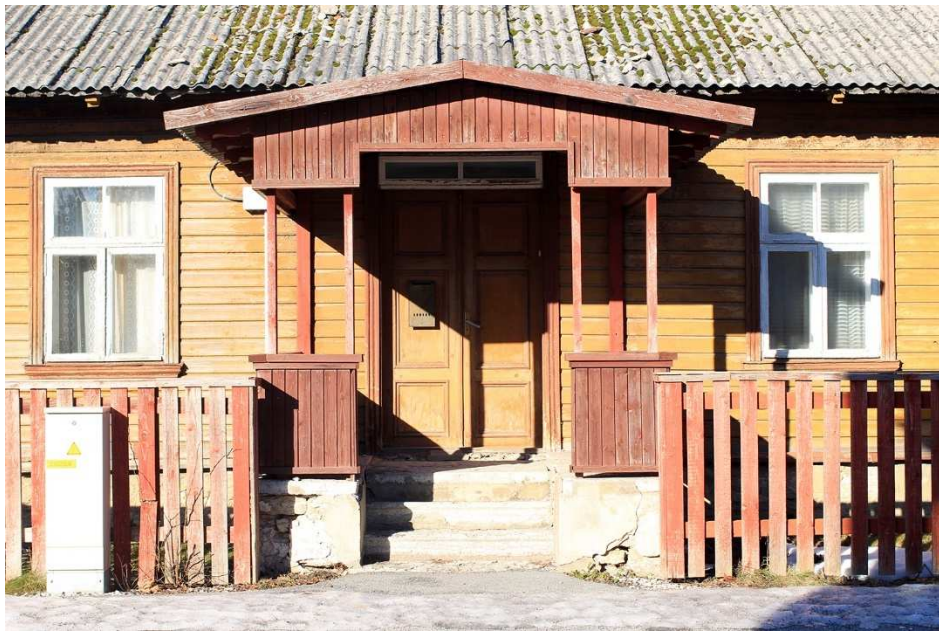
Foto 68. Hoone Uus tn. 18. Foto: Maarja Tüür, 2019.

Üks autentsemalt säilinud vabariigi-ajast pärit Keilale tüüpilise etikuga elamuid Keila kesklinnas. Palju säilinud originaaldetaile. Keilale tüüpiline tagasiastega ja puitlippidest aiaga krundistruktuur. Taastada võiks istepingid varikatuse all.

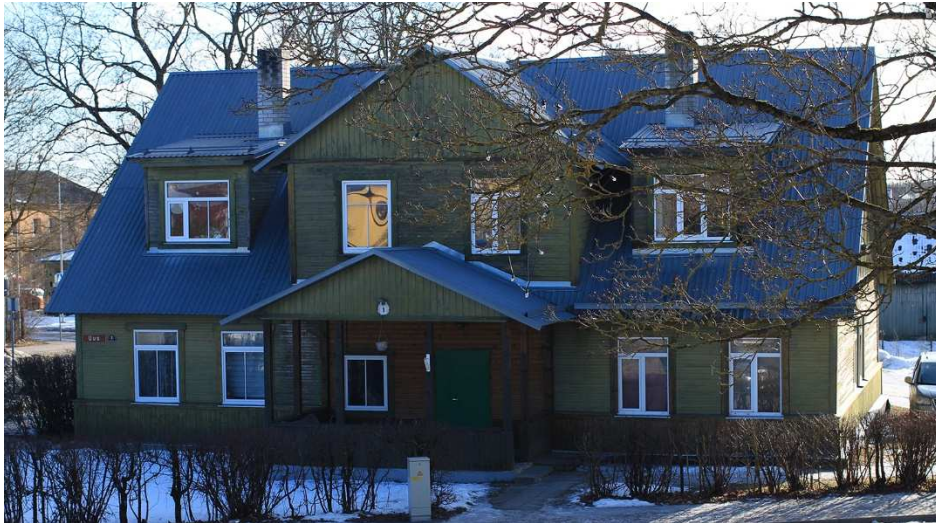
Üks parematest säilinud etikuga 20. sajandi alguse elamutest Keilast. Hoone moodustab miljööväärtusliku ansambli koos piirdeaia, hoovi ning haljastusega. Silvi Lindmaa-Pihlak mainib seda Keila keskosa arhitektuursetes väärtushinnangutes kui enamväärtuslikku.

Foto 70. Uus tn. 1. Foto: Maarja Tüür, 2019.

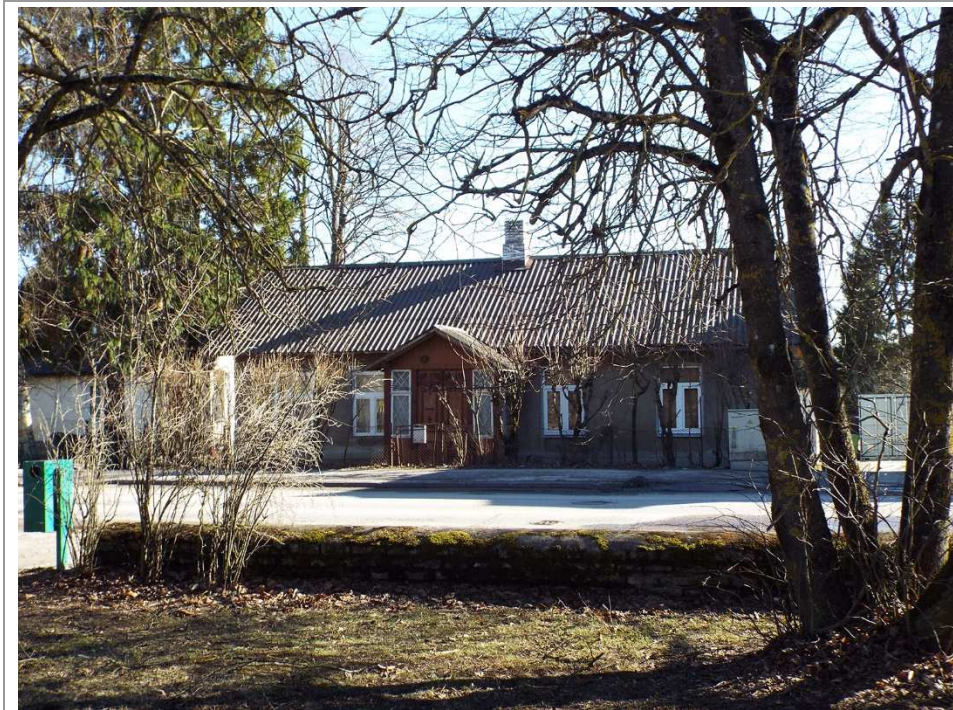
Verandaga ühekorruseline verandaga puithoone 20. sajandi esimesest veerandist, mis on hiljem üle krohvitud. Keila üks ilusamaid originaalvälisuksi. Hoone säilinud originaalmahust.

Foto 71. Vaade hoonele Haapsalu mnt. 5 Keskpargist. Foto: Kerttu Kõll, 2019

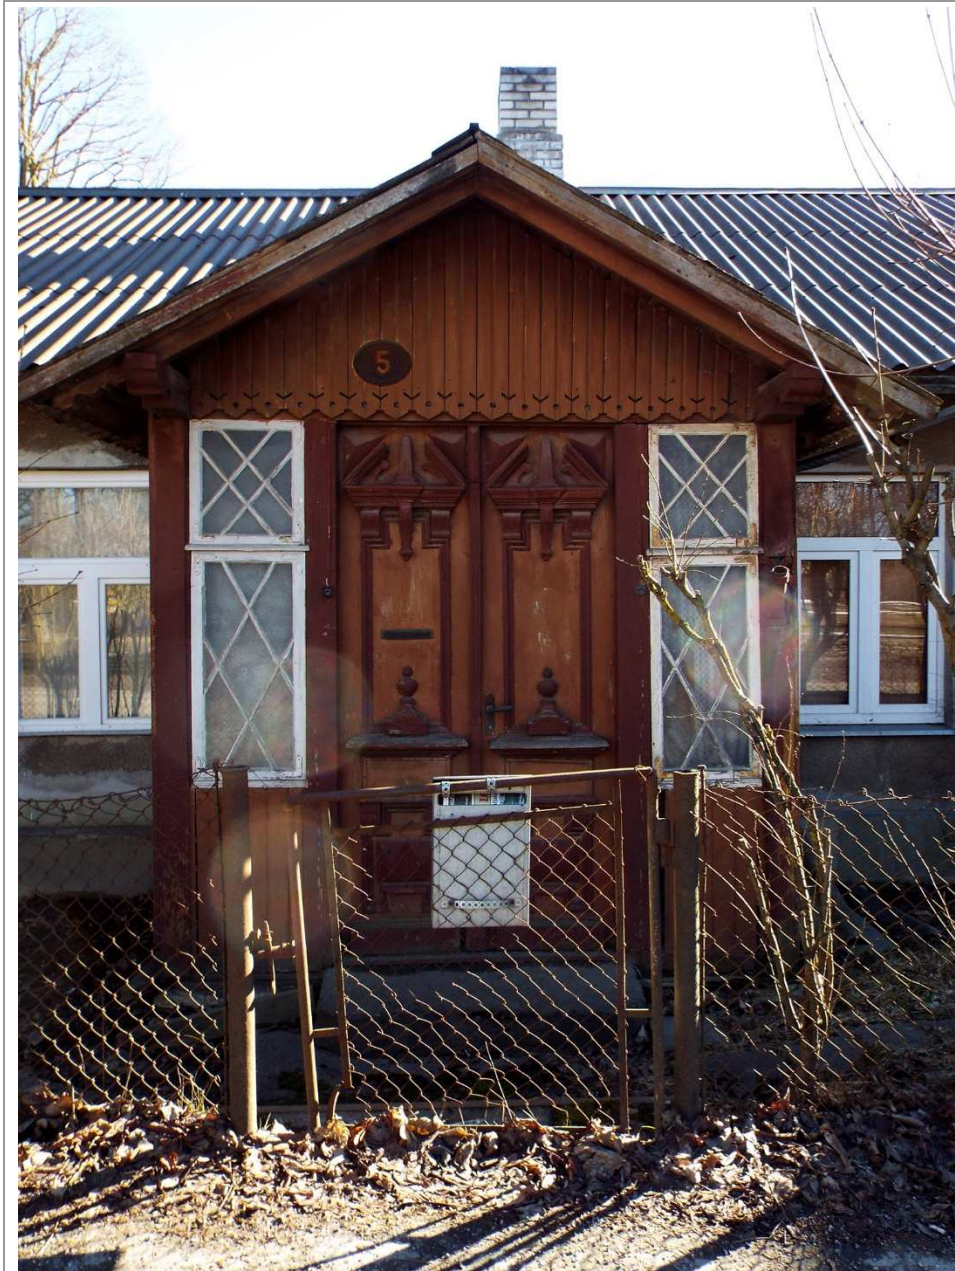
Foto 72. Haapsalu mnt. 5 välisuks. Foto: Kerttu Kõll, 2019

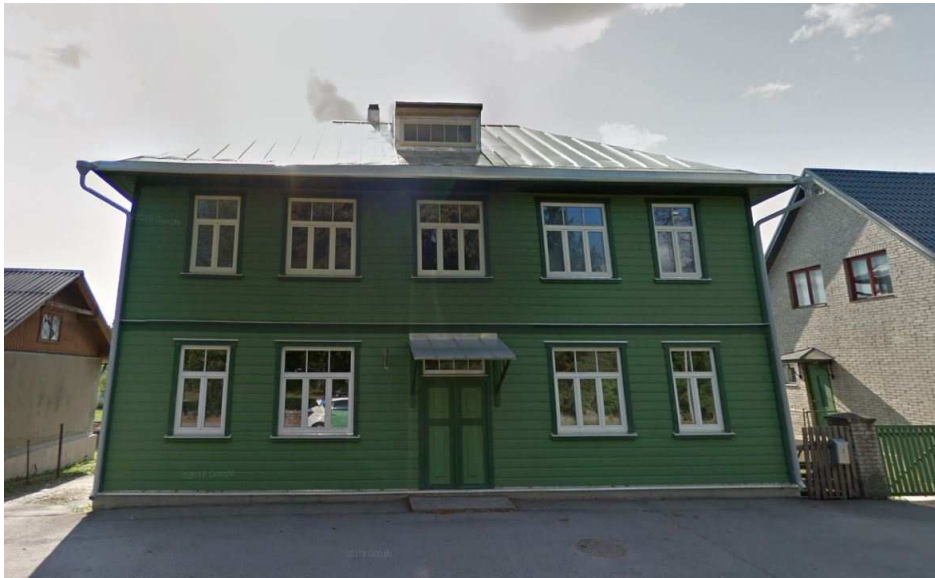
Eeskujulikult renoveeritud tüüpiline XX sajandi esimese poole aguli ja väikelinna korterelamu.

Foto 73. Haapsalu mnt. 7. Allikas: Google'i tänavavaade, august 2018.

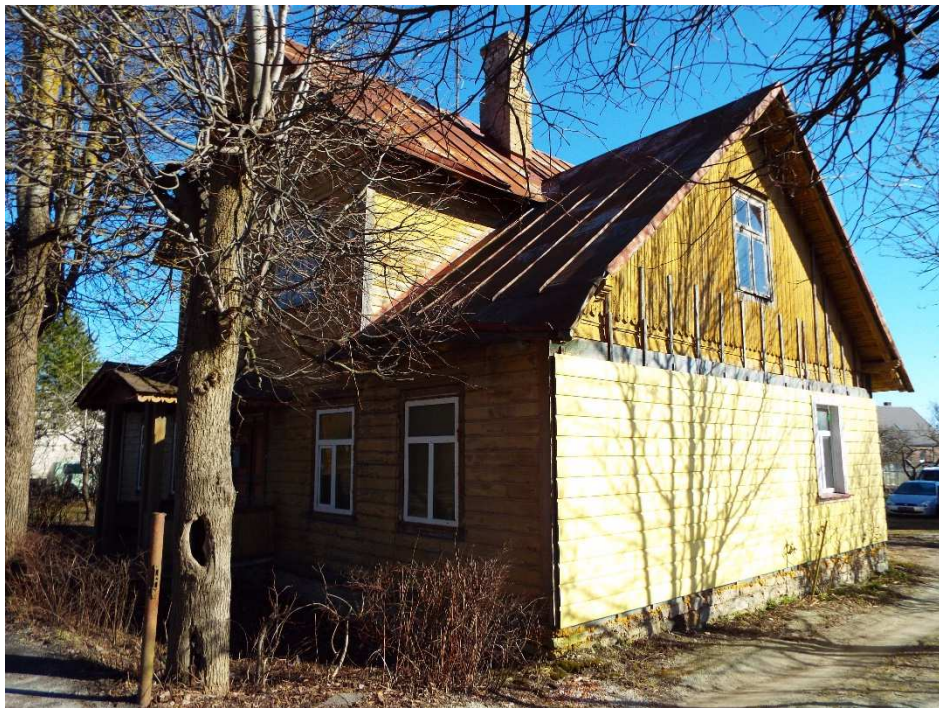
20. sajandi algusele tüüpiline ärklikorrusega viilkatusega, Keilale iseloomuliku tagasiaste ja etikuga elamu, tagasihoidliku puitdekooriga. Hoonet ohustab autentsuse kadumine ja originaaldetailide kadumine seoses ümberehituse ja remondiga. Hoonet on juba hakatud katma uue laudisega. Restaureerimisel peaks eelistama vana voodri kasutamist maksimaalses võimalikus mahus.

Foto 74. Haapsalu mnt. 15. Foto: Kerttu Kõll, 2019

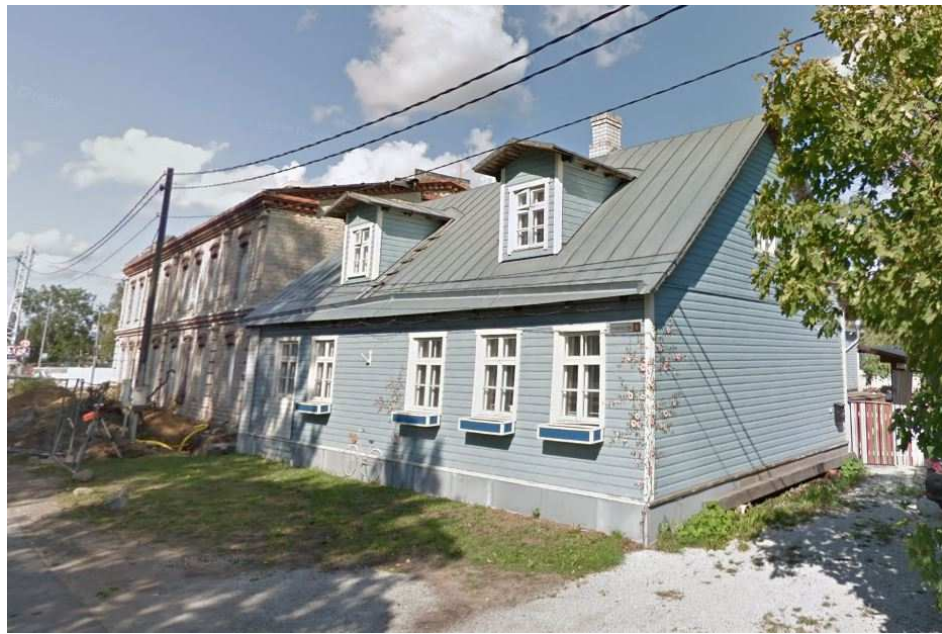
Hea näide eeskujulikult korrastatud sajandialguse puitelamust.

Foto 75. Haapsalu mnt. 6. Allikas: Google'i tänavavaade, august 2018. Taamal renoveeritav Haapsalu mnt. 8.
