KEILA KESKLINNA MILJÖÖALA ANALÜÜS

# Keila kesklinna miljööala analüüs

KOOSTAJA OÜ Sfäär Planeeringud  
Registrikood 12459100  
Aadress: Raua 21-14, Tallinn 10124  
Maastikuarhitektid: Maarja Tüür ja Kerttu Kõll

TELLIJA OÜ ENTEC EESTI/ KEILA LINNAVALITSUS

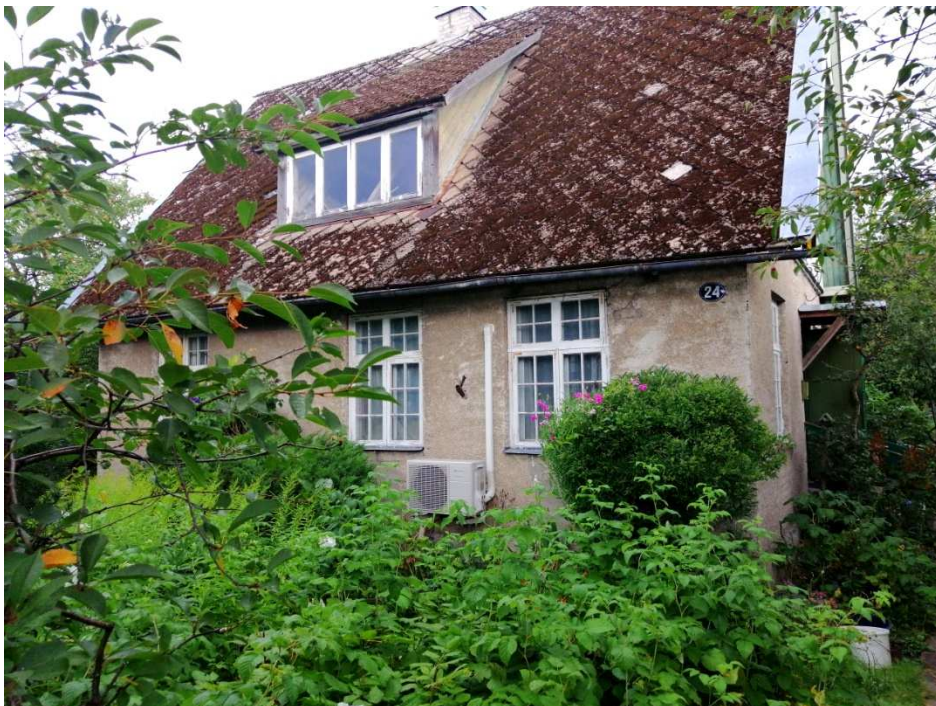
Üks vanemaid hooneid Haapsalu maantee Jaama tänava ja raudteeülesõidu vahelisel lõigul. Hästi säilinud originaaldetailid. Kinnistule lisab väärtust väljakujunenud haljastus. Kinnistu serval asub ajalooline verstepost.

*Foto 76. Haapsalu mnt. 24. Foto: Janne Tekku, 2019.*

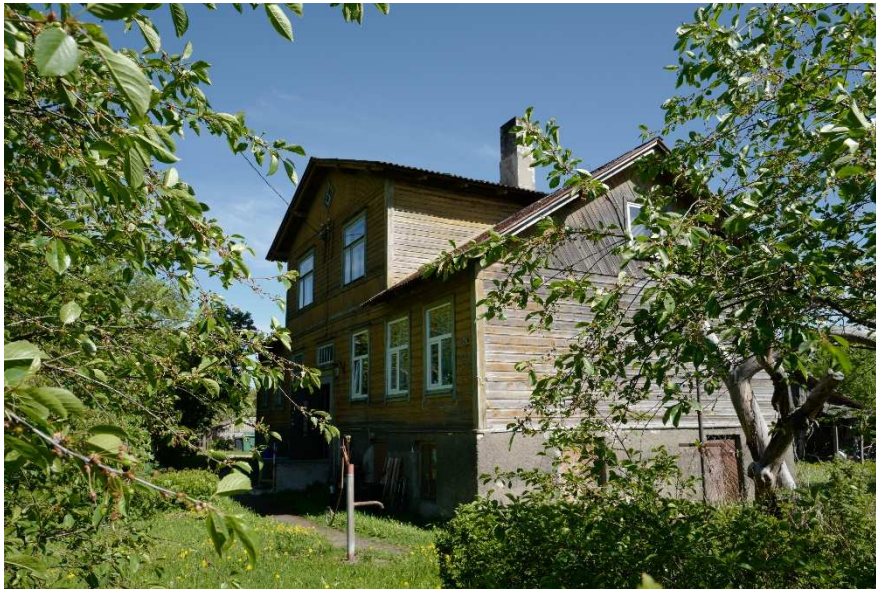
Kõrgel soklil ühekorruseline mansardkorrusega puitelamu XX sajandi algusest. Autentsena säilinud puitdetailid ja hoone arhitektuurne ilme, sh. hooviala ja haljastus.

Foto 78. Haapsalu mnt. 37. Foto: Maarja Tüür, 2019

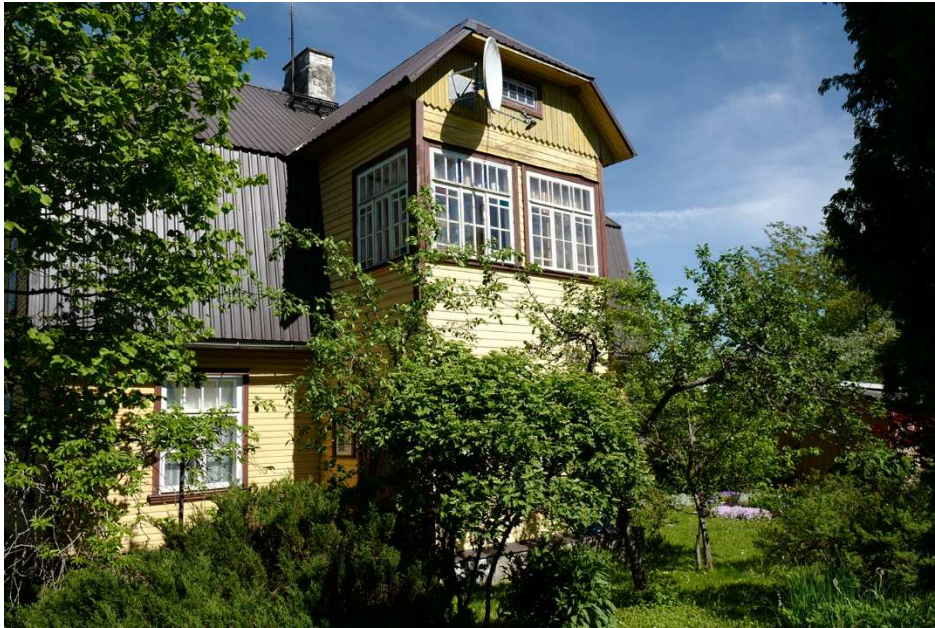
Sajandialguse suvituslinnale iseloomulik kahekordse verandaga puitvilla, milliseid on Harjumaal säilinud üksikud. Erakordselt hästi säilinud puitdetailid. Autentne miljöo koos haljastusega.

Foto 81. Kalda tn. 4. Foto: Maarja Tüür, 2019

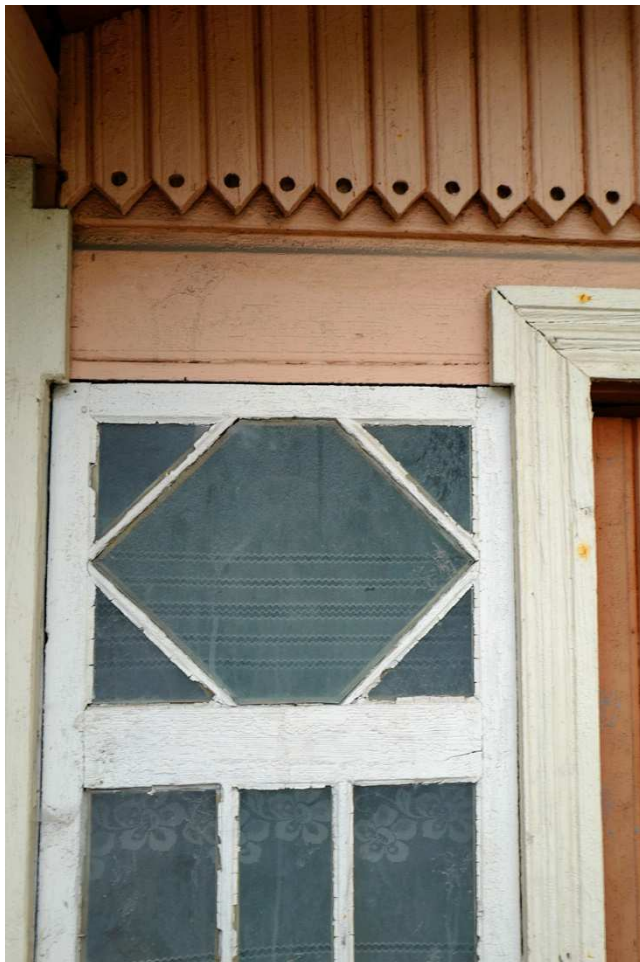
20. sajandi alguse puitdekooriga elamu. Palju säilinud originaaldetaile.

Foto 82. Ülesõidu 4 säilinud originaaldetailid. Foto: Maarja Tüür, 2019

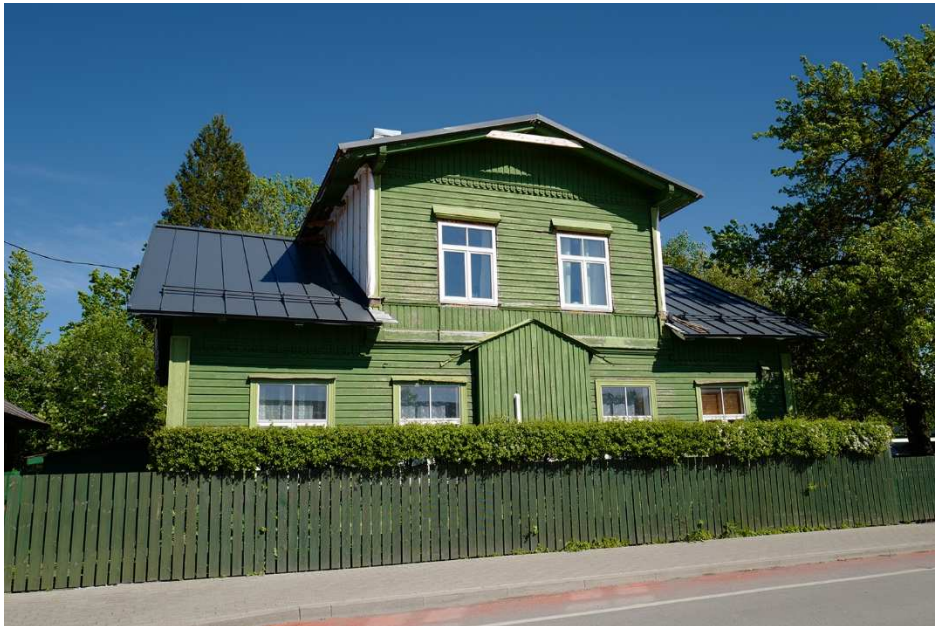
**Jaama tänav 2** – ühekorruseline viilkatusega mansardkorrusega, 1903 ehitatud ülevenemaalise tüüprojekti nr. 22 järgi ehitatud elamu (Välja, 2008). Erakordselt hästi säilinud klaasitud originaalraamistusega veranda. Taastamist väärrib Jaama tänava poolne kunagine etik.

Foto 83. Jaama tänav 2. Foto: Maarja Tüür, 2019

Hoone autentsust ohustab originaaldetailide välja vahetamine renoveerimisel ning hoone ümber ehitamisel ja arhitektuurse väärtuse kaotamine. Pealisehitised ei ole lubatud, juurdeehitused tuleb kooskõlastada Keila Linnavalitsusega. Hoonet on mainitud Leele Välja Lääne-Harjumaa XX sajandi arhitektuuripärandi inventeerimises kui arhitektuurilise, tüpoloogilise ja ajaloolise väärtuse kandjat. Väärtuslik hoone miljööalal.

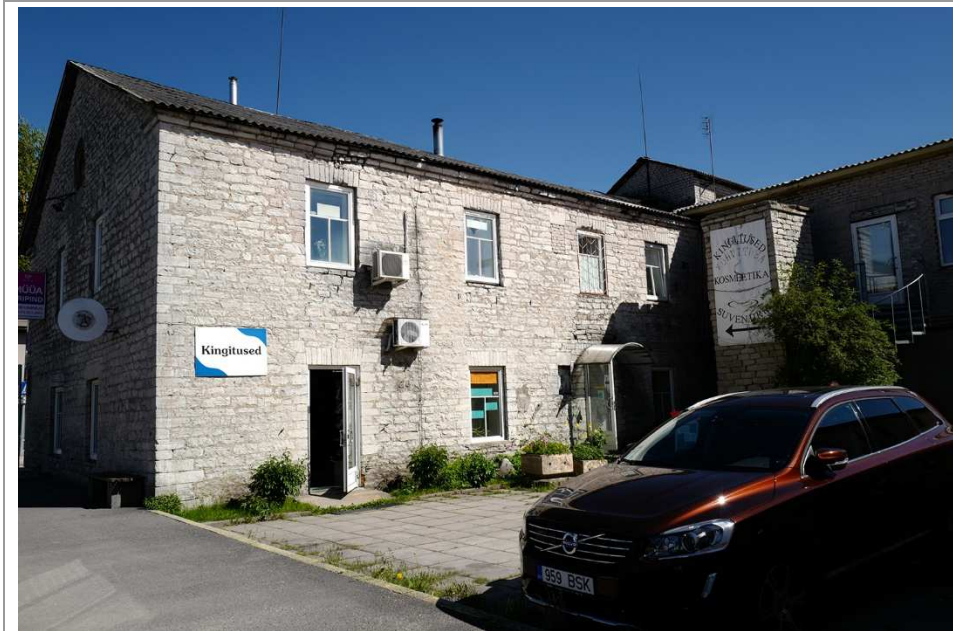
Foto 85. Jaama tn. 3, hoovivaade. Foto: Maarja Tüür, 2019

Hoone puhul tuleb säilitada ja eksponeerida puhas paekiviladu, võimalusel taastada originaalne akende laotis. Hoone välisilme juurdeehituse mahus tuleks ühtlustada, võimalusel katta silikaadist ja tellisest juurdeehitatud osa tagasihoidliku ühtlase krohviga. Hoone edasist kaitset saab reguleerida ehitustingimustega. Väärtuslik hoone miljööalal.

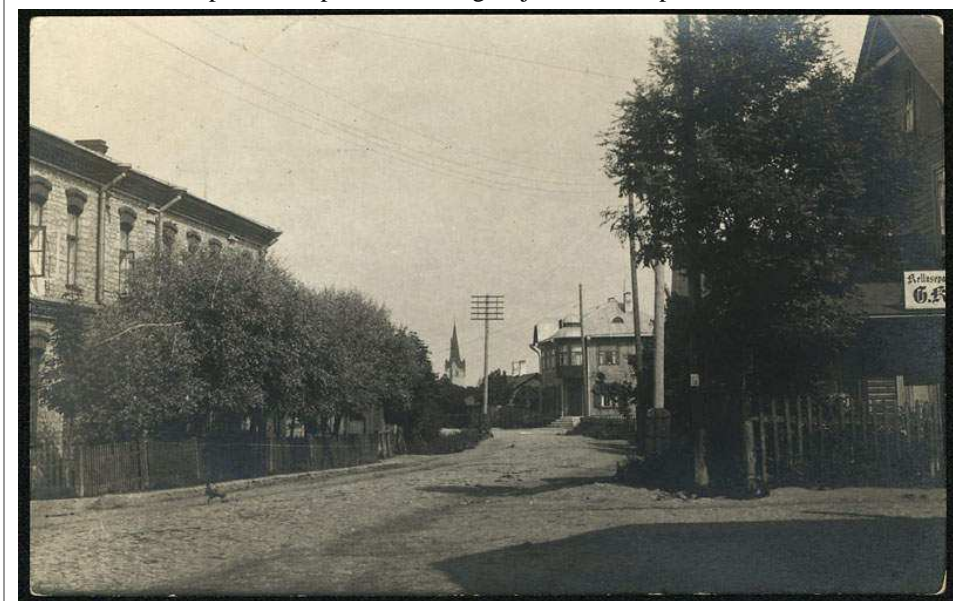
Foto 87. Haapsalu tn ja Jaama tn nurk 1928. Paremalt hoone Jaama tn 6/Haapsalu mnt

27, vasakul Tähe vabriku hoone. Taamal endine Tubergi kontor Haapsalu mnt. 21. HMK\_F4427\_1

Nurgahoone vajab uut, arhitektuurselt sobivat ja väärkiat lahendust, mis sobiks Haapsalu tn. vastasküljel asuva endise paekivist vabrikuhoonega. Taastada tuleb teenindus/äri funktsioon esimesel korrusel, mis elavdaks tänavaruumi Haapsalu mnt. ja Jaama tänava nurgal. Soovitav on hoone taastada endisel kujul, taastades puitlaudisega kaetud fassaadi. Hoone on miljööväärtuslik.

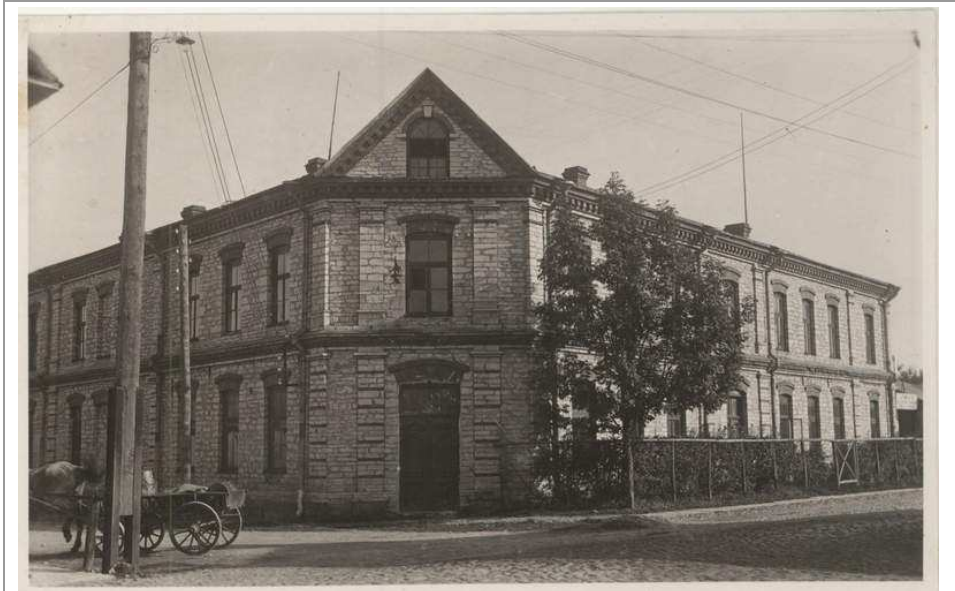
Foto 89. Kooli- ja vabrikuhoone Haapsalu ja Jaama tn nurgal (praegune aadress Jaama 8/Haapsalu mnt. 8) 1938. aastal *HMK\_F6597\_1*

**Jaama tn. 8 /Haapsalu mnt. 8** – on Keila üks esinduslikumaid ajaloolisi hooneid, mis on hiljuti ka väärkiat restaureeritud ning uue, kesklinnale sobiva funktsiooni saanud. L-kujuline paekivist niinimetatud „kroonuhistoritsismi“ suurepärase ja hästi säilinud näide. Hoole laskis ehitada parun Uexküll 19. sajandi lõpus. Aastatel 1907-1911 töötas siin riigikool Kegelskoje Pravitelstvennoje Utshilishe. 1920. aastatel asutas J. Tähe siin villakraasimise ja ketramise vabriku ning auruveski. 1980. aastateni paiknes siin vabrik „Keila“ viimistlusjaoskonna ketrustsehh.
